Naročnik:	<b>Občina Šentjur, Mestni trg 10, 3230 Šentjur</b>		
Objekt:	<b>Udor brežine pod JP 897251 Podlešje - Osredek</b>		
Predmet:	<b>Situacija</b>	Merilo:	<b>1:200</b>
Arh. št.:	<b>122G/2018</b>	Datum:	<b>JUNIJ 2018</b>
		Priloga:	<b>G.1</b>

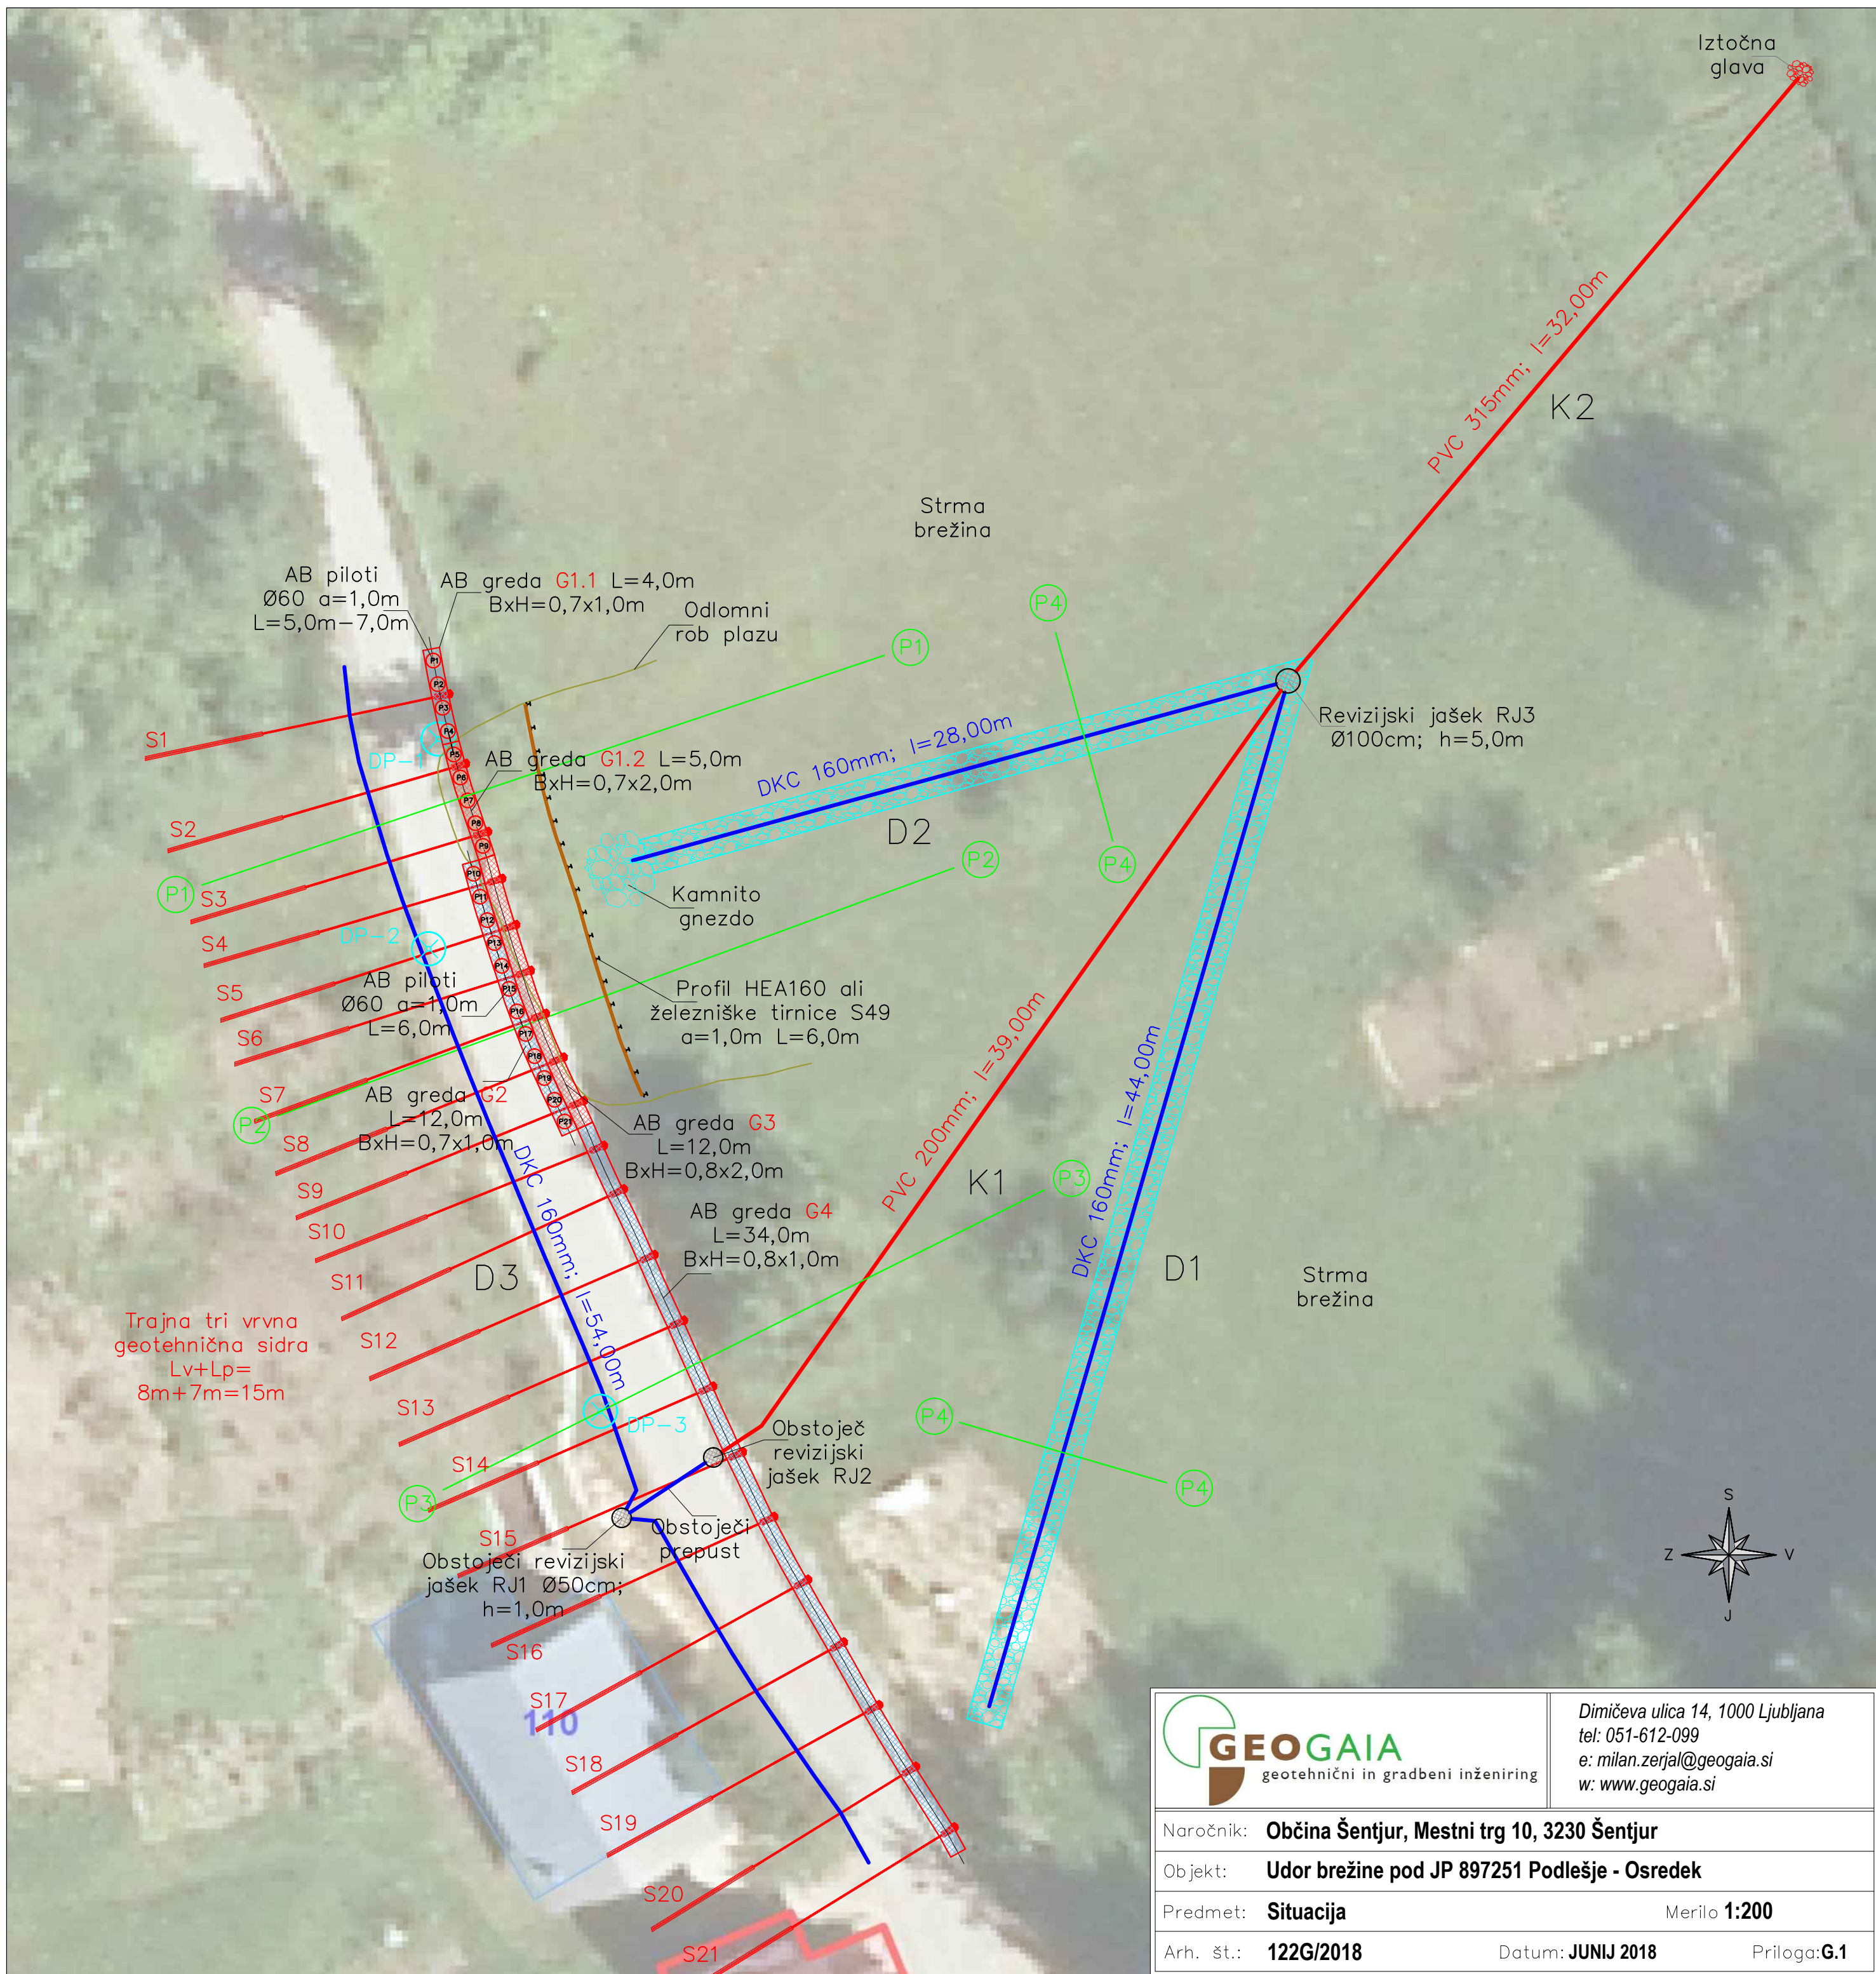
AB piloti  
Ø60 a=1,0m  
L=5,0m-7,0m

AB greda G1.1 L=4,0m  
BxH=0,7x1,0m

AB greda G1.2 L=5,0m  
BxH=0,7x2,0m

Revizijski jašek RJ3  
Ø100cm; h=5,0m

AB piloti  
Ø60 a=1,0m  
L=6,0m

Profil HEA160 ali  
železniške tirnice S49  
a=1,0m L=6,0m

AB greda G2  
L=12,0m  
BxH=0,7x1,0m

AB greda G3  
L=12,0m  
BxH=0,8x2,0m

AB greda G4  
L=34,0m  
BxH=0,8x1,0m

Trajna tri vrva geotehnična sidra  
Lv+Lp=  
8m+7m=15m
